# A bőr egészségének megőrzéséről

Sztómával élők számára

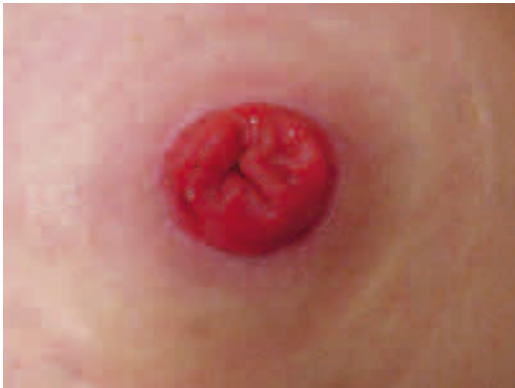
Az alábbi képen a sztóma körüli bőr normális, egészséges.

Nincs látható elváltozás, és a sztómaeszközzel fedett bőr pontosan úgy néz ki, mint a has bőrének többi része..

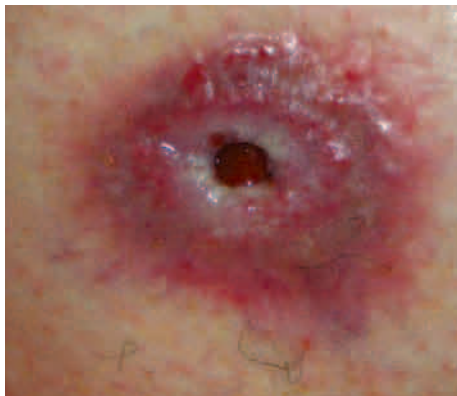
## 1. eset: Visszahúzódtott sztóma

A képen súlyos bőrirritáció látható egy visszahúzódtott urosztóma körül. A bőr felázott, sérülésre és fertőzésre hajlamos, mert vizelet szivárgott a tapadó felület alá, és feláztatta a sztóma körüli bőrt.

Visszahúzódtott sztóma esetén a normálnál több szivárgást tapasztalhat. Ezért különösen fontos, hogy lépéseket tegyen a szivárgás megelőzése és az egészséges bőr fenntartása érdekében.

- **Útmutatásért és kezelésért keresse fel a sztómanővért, ha bőrirritációt tapasztal.**
- **A szivárgás minimalizálása.**
  - Távolítsa el a sztóma körüli szőrzetet (Útmutató a 3.-5. oldalon)
  - Alaposan tisztítsa meg és törölje szárazra bőrét.  
Nagyon fontos, hogy bőre teljesen száraz legyen az eszköz felragasztása előtt.
- **Tökéletes érintkezés a tapadó felület és a bőr között.**
  - Használjon a sztóma méretének megfelelő konvex-terméket a sztóma kiemeléséhez (használjon mérőszablont).
  - Szükség esetén használjon pasztát.
  - Sztóma öv segítségével megfelelő pozícióban tartja az eszközt.
- **Minimalizálja bőre vizelettel vagy széklettel történő érintkezésének kockázatát.**
  - Cserélje ki az eszközt, mielőtt a tapadó felületet „elfárad”.
  - Válasszon a felázásnak jobban ellenálló eszközt.

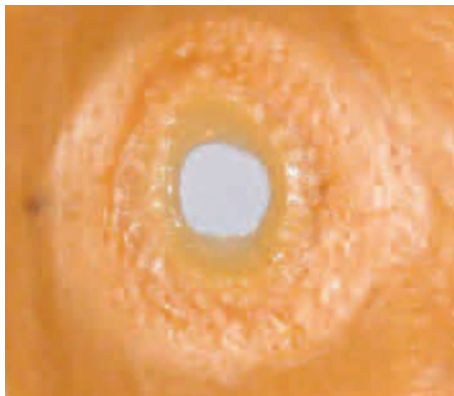
Ez a tapadó felület hátoldala. Két oka van, hogy ennél a személynél bőrirritáció alakult ki.

Az első, hogy az eszközt csak 3 naponként cserélték, pedig már a 2. napon feloldódott a közepe, így a sztóma körül már nem biztosított védelmet.

Második, hogy a visszahúzódtó sztóma és a hasi szőrzet nem tette lehetővé a jó érintkezést a tapadó felület és a bőr között.

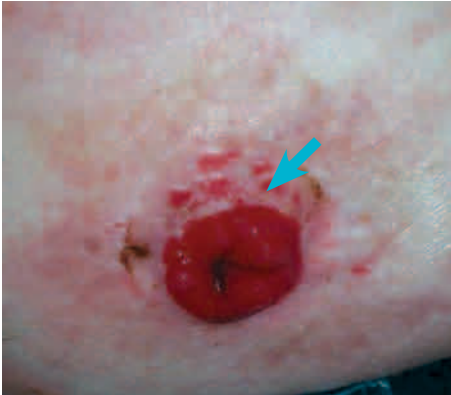
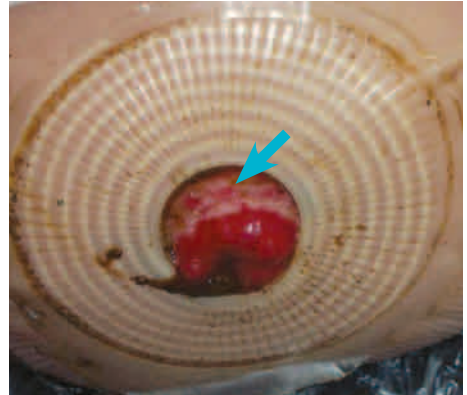
## 2. eset: Sztóma körüli fekélyesedés

Ezen a képen a bőr szintjében elhelyezett, rövid kolosztóma körüli, felmaródott, hámszáraz, fekélyes bőr látható. A bőrsérülést a széklettel való érintkezés okozta, és addig nem javul az állapota, amíg a kiváltó okot meg nem szüntetjük.

Bőrirritáció alakult ki, mert az eszközt helytelenül illesztették és helyezték fel.

Amint a képen látható, a bőr egy része fedetlen, ez széklettel történő érintkezéshez vezet, és lehetővé teszi az eszköz alatti szivárgást.

Bőrszintjében lévő sztóma esetén,  
elengedhetetlen az eszköz helyes illesztése és felhelyezése.

- **Útmutatásért és kezelésért keresse fel a sztómanővért, ha bőrirritációt tapasztal.**
- **A tapadó felületen lévő kivágást pontosan a sztóma méretéhez és formájához igazítsa (Útmutató a 3.-5. oldalon).**
  - Bőre meggyógyul, ha az eszköz helyes illesztésével és felhelyezésével megvédi a széklettől.
- **Bőrét gondosan tisztítsa meg és törölje szárazra.**
- **Ha a sztóma nehezen látható, mert nagy bőrredő takarja, használjon tükröt.**

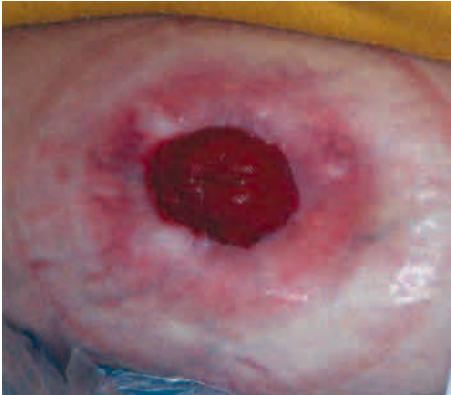
### 3. eset: Bőrredőben elhelyezkedő sztóma

Ezen a képen behúzódott ileosztóma körüli vörös, irritált bőr látható. Az ellátást nehezíti, hogy a sztómanyílás a ráhajló bőrtől nem jól látható és nem biztosítható megfelelő érintkezés a bőr és a tapadó felszín között.

A sztóma behúzódása és a has előre domborodása esetén a sztóma körüli bőrfelület egyenetlen. Fontos lépéseket tenni a megfelelő illesztés és szivárgás elkerülésének biztosítása érdekében.

- **Útmutatásért és kezelésért keresse fel a sztómanővért, ha bőrirritációt tapasztal.**
- **Biztosítson teljes tapadást a ragasztós felület és a bőr között, hogy elkerülje a szivárgást.**

- **Alkalmazhat pasztát a sztóma körüli terület kiegyenesítéséhez illetve használhat konvex-terméket a sztóma előemeléséhez.**
- **A tapadó felületen lévő nyílást pontosan a sztóma méretéhez, alakjához vágja ki (Útmutató a 3.-5. oldalon).**

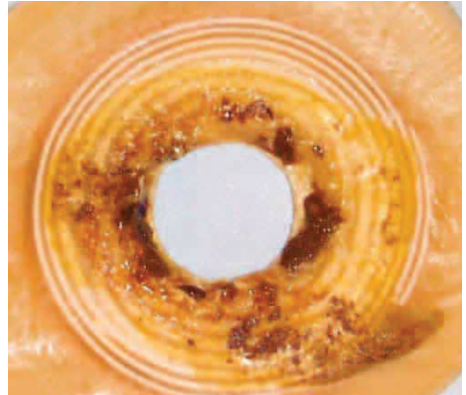
Az eltávolított eszköz tapadó felületén jól látható a szivárgás nyoma. Az alaplapot 4 naponta cserélték, a képen egyértelműen láthatók az időközben kialakult szivárgás jelei. Az eszközt gyakrabban kellett volna cserélni.

- **Ha a sztóma nehezen látható, mert nagy bőrredő takarja, használjon tükröt.**
- **Megfelelő gyakorisággal cserélje az eszközt.**
  - Ellenőrizze, hogy láthatók-e szivárgás jelei, mielőtt eldobja a használt eszközt (Útmutató a 3.-5. oldalon).

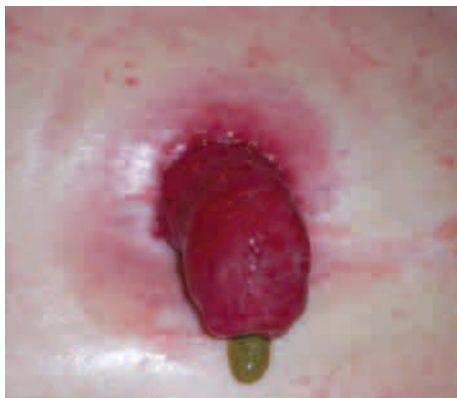
## ■ 4. eset: Irritáció és bőrpír

A képen ileosztóma körüli felmaródás és bőrpír látható. Az irritáció fő oka, a bőr széklettel való érintkezése. Az ileosztómás béltartalom emésztő enzimeket tartalmaz, amelyek maró hatásúak és először a tapadó felületet, majd a bőrt károsítják.

Bőrirritáció esetén különösen fontos a bőr védelme a béltartalommal szemben.

- **Útmutatásért és kezelésért keresse fel a sztómanővert, ha bőrirritációt tapasztal.**
- **Előzze meg a bőr felázását a sztómából ürülő béltartalomtól (Útmutató a 3.-5. oldalon).**
- **Óvja bőrét a sztómából származó széklettel és vizelettel való érintkezéstől.**
  - Cserélje ki az eszközt erodálódása előtt.
  - Válasszon feloldódásnak ellenálló eszközt.
- **Megfelelő gyakorisággal vizsgálja meg a tapadó felületet.**
  - Távolítsa el az eszközt és vizsgálja meg a sztóma körüli bőrt.
  - Ellenőrizze a tapadó felület bőre felőli oldalát, hogy az sértetlen-e.
  - Ha a ragasztó feloldódásának bármilyen jelét tapasztalja (fehér vagy hiányzik), az eszközt ki kell cserélni.
  - Tükör segítségével jobban láthatja a hasát.
- **Gondosan tisztítsa meg és törölje szárazra bőrét, mielőtt új eszközt ragaszt fel.**

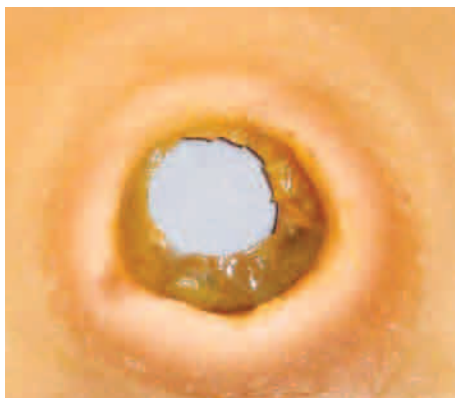
A bőrirritáció, az alaplap tapadó felületének feloldódása miatt alakult ki. A képen látható, hogy az eszköz tapadó felszínének csak a felső rétege maradt meg. A többi eltűnt, mivel tartósan érintkezett a sztómából ürülő béltartalommal. Az alaplapot 4 naponta cserélték, de már a második napon feloldódott a közepe, gyakrabban kellett volna a segédeszközt cserélni.

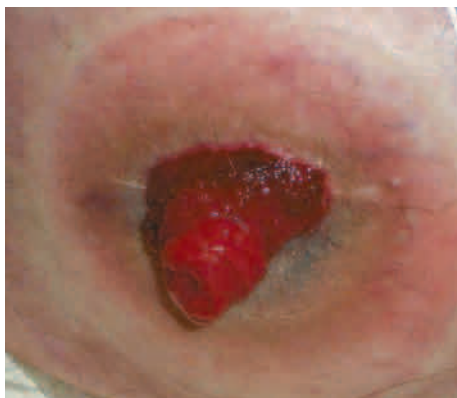
## ■ 5. eset: Felázott és sérült bőr

Ezen a képen urosztóma körüli, felpuhult és sérült bőr látható. A bőr folyamatosan érintkezett a vizelettel, amely sérülésre hajlamossá tette.

Szabálytalan sztóma esetén fontos, hogy meggyőződjön arról, hogy az eszköz tapadófelülete jól funkcionál.

- **Útmutatásért és kezelésért keresse fel a sztómanővért, ha bőrirritációt tapasztal.**
- **Óvja bőrét a sztómából származó vizelettel való érintkezéstől.**
  - Cserélje ki az eszközt, mielőtt feloldódik.
  - Válasszon feloldódásnak ellenálló eszközt.
- **Győződjön meg arról, hogy eltávolította a sztómából ürülő béltartalmat. (Útmutató a 3.-5. oldalon).**
- **Megfelelő gyakorisággal vizsgálja meg a segédeszköz tapadó felületét.**
  - Távolítsa el a sztómazsákot és vizsgálja meg a tapadó felület bőre felőli oldalát a sztómához közeli területen, hogy az sértetlen-e.
  - Ha a ragasztó feloldódásának jeleit tapasztalja (fehér vagy hiányzik), az eszközt cserélni szükséges.
- **Gondosan tisztítsa meg és törölje szárazra bőrét, mielőtt új eszközt ragaszt fel.**

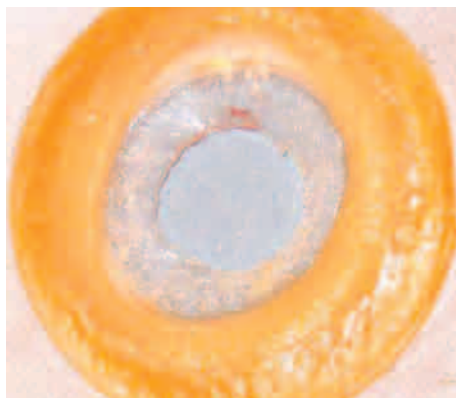
Az elváltozást, az eszköz túl sokáig történő viselése okozta. A képen látható, hogy a tapadó felület belső részének csak a felső rétege maradt meg, védelem nélkül hagyva a bőrt a sztóma körül. Az alaplapot csak 7 naponta cserélték, pedig már korábban egyértelműen feloldódott, hamarabb kellett volna cserélni.
